# Rehabilitación del Puente Colgante de Amposta

MINISTERIO DE FOMENTO	SECRETARÍA DE ESTADO DE INFRAESTRUCTURAS
		DIRECCIÓN GENERAL DE CARRETERAS

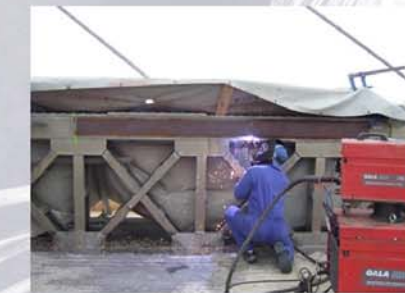
La observación del estado de conservación del puente, junto con la evaluación estructural realizada por Proes, permitió la conclusión sobre las necesidades de rehabilitación de la estructura.

Las principales acciones que constituyen la rehabilitación del Puente Colgante de Amposta, serían las siguientes:

- Limpieza, protección y refuerzo de la estructura metálica, renovando algunos elementos
- Sustitución de la losa de la calzada por una nueva postesada
- Sustitución de las losas de las aceras, ampliando la zona de paso peatonal
- Sustitución completa del sistema de cables de sustentación del puente
- Rehabilitación y modificación de sillas y emparrillados de anclaje
- Ejecución del nuevo sistema de apoyo del tablero
- Diversas operaciones de acabado, limpieza de las pilas, renovación del sistema de iluminación, etc

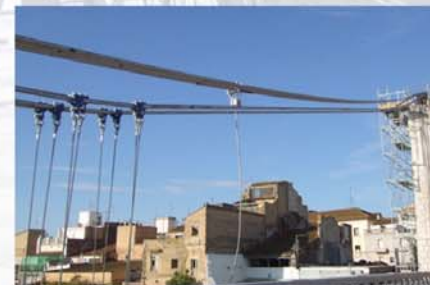
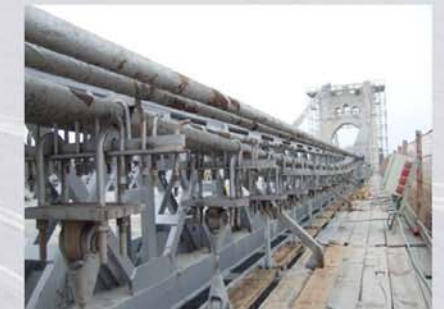
La situación del puente sobre el cauce del río Ebro impide la utilización de medios de acceso o apeos convencionales desde la parte inferior de la estructura. Este es un factor importante en la complejidad de las operaciones del sistema de cables, que ha de utilizar parte del sistema de sustentación antiguo.

Principales particularidades del sistema de cables nuevo:

- Reducción de 8 cables antiguos a 4 cables nuevos
- Sustitución de tirantes. Paso de 6 tirantes a 5 tirantes eliminando el sistema de poleas
- Sustitución de péndolas. Eliminación de las dos más extremas a cada lado
- Sustitución del cable horizontal
- Sustitución de los cables de retenida
- Modificación de uniones y terminales
- Instalación de perchas antivibración
